ILHA DE MOÇAMBIQUE

RELATÓRIO — REPORT

Secretaria de Estado da Cultura — Moçambique

Arkitektskolen i Aarhus — Danmark

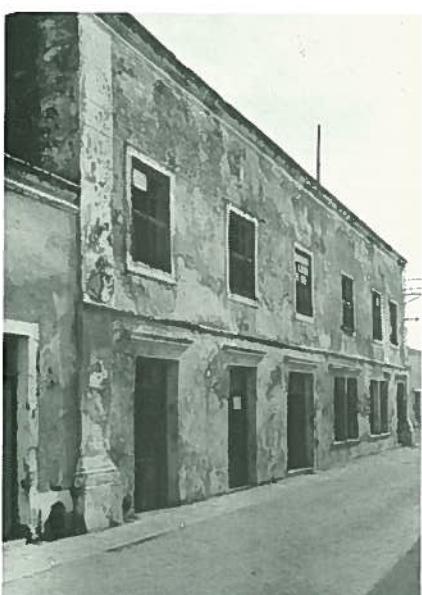
3.03 Antiga feitoria do séc.XVII. Ampliada e alterada posteriormente. Interessante história do edifício. Em estado de deterioração.

3.03 Originally a commercial building from the 17th Century. Later rebuilt and extended. Interesting building history. In a state of decay.

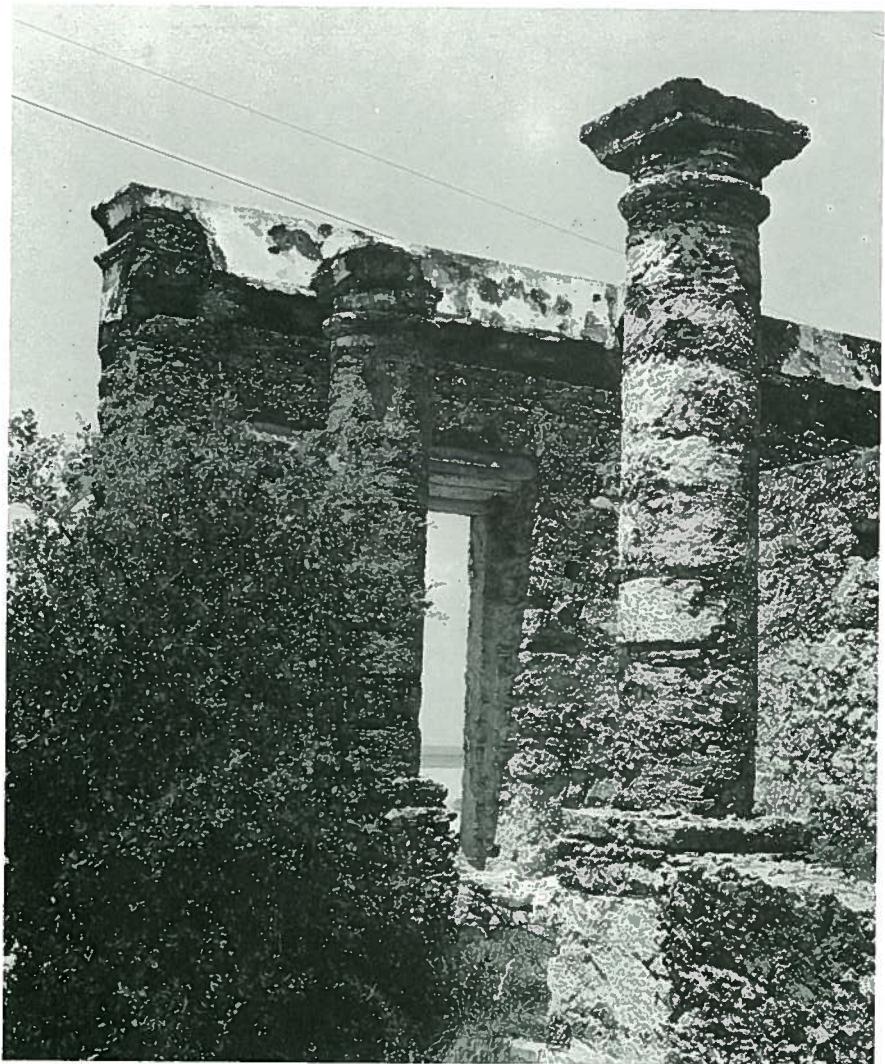
6 4 Reparações recentes, com emprego de cimento, nomeadamente no conserto do reboco das fachadas, provaram-se inadequadas. Este material não é compatível com a alvenaria porosa das paredes de calcáreo, que, passado algum tempo, são deslocadas pela inflexível e dura argamassa de cimento. Acontece que tudo acaba 4 por se soltar e cair. O reboco de cimento impede também a secagem da humidade que tenha penetrado na obra de alvenaria, e se acumula por detrás da camada de cimento, provocando a sua queda e arrastando o reboco de cal a que estava ligada.

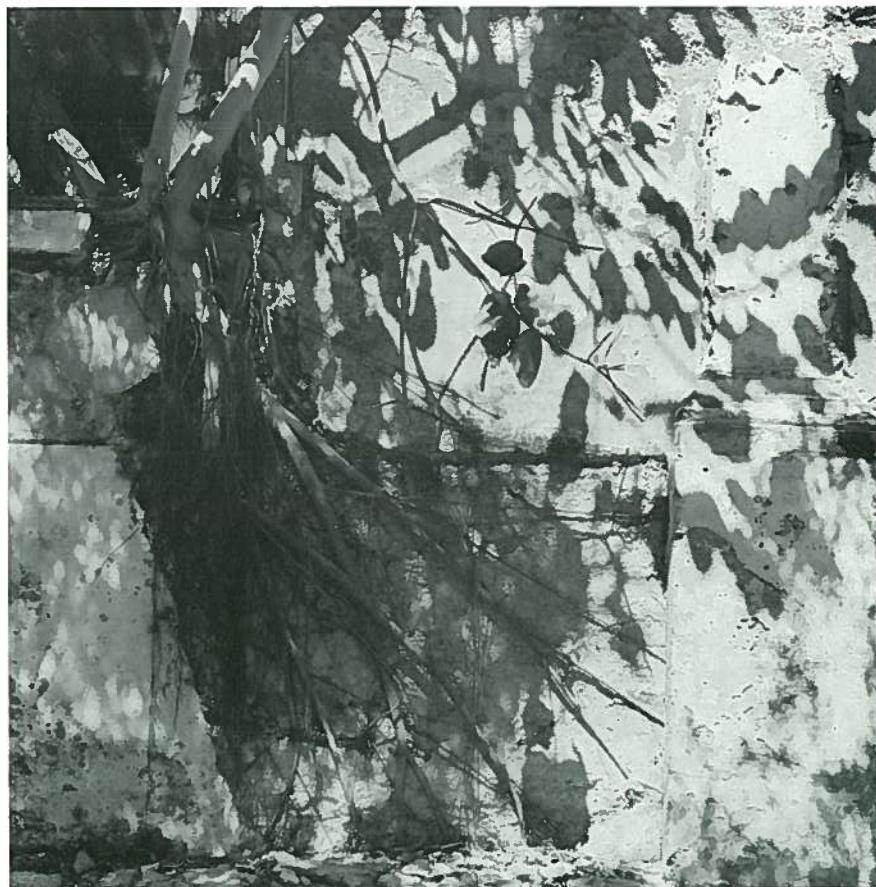
4 work. The moisture accumulates behind the layer of cement render finally forcing it away from the stonework, along with any adjoining lime mortar.
