ILHA DE MOÇAMBIQUE

RELATÓRIO — REPORT

Secretaria de Estado da Cultura — Moçambique

Arkitektskolen i Aarhus — Danmark

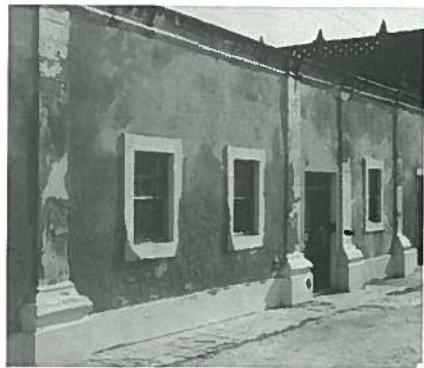
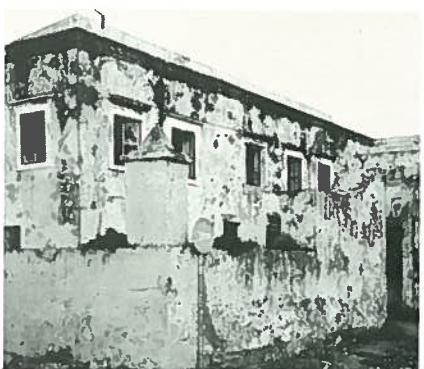
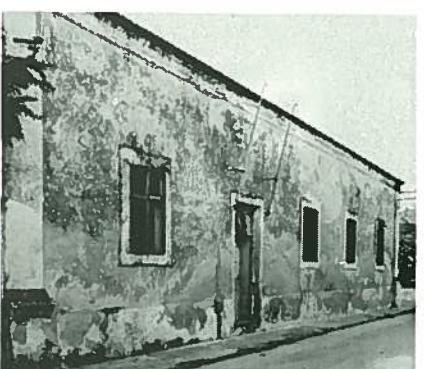
3.03 Antiga feitoria do séc.XVII. Ampliada e alterada posteriormente. Interessante história do edifício. Em estado de deterioração.

3.03 Originally a commercial building from the 17th Century. Later rebuilt and extended. Interesting building history. In a state of decay.

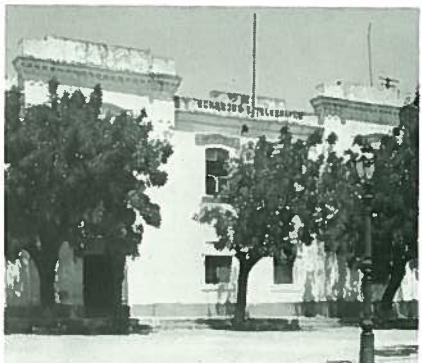
3.05 Antiga feitoria. Actualmente casa de hóspedes do Museu. Alterada e restaurada.

3.05 Originally a commercial building now the guest house of the museum. Rebuilt and restored.

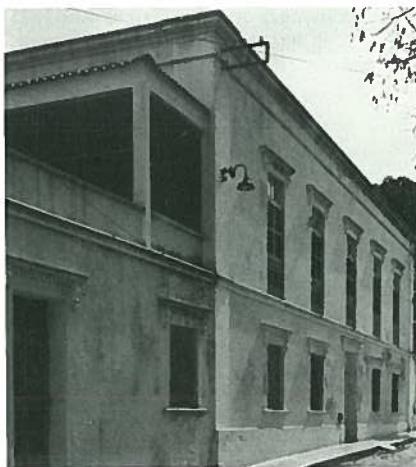
3.07 Casa dos Arcos. Possivelmente antiga residência do Governador. Primeiro piso magnífico. O edifício está em estado de deterioração.

3.07 Casa dos Arcos. Possibly originally the governor's residence. 1st floor grand. The building is in a state of decay.

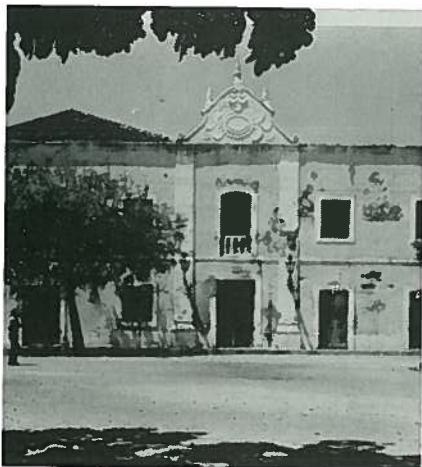
12.10 Edifício magestoso. Provavelmente antiga feitoria. Mais tarde Administração e posto da Polícia. Alterado e ampliado. História do edifício e valor documental interessantes.

12.10 Stately building. Presumably a former commercial property. Later administrative function and police station. Rebuilt and extended. Interesting building history and tell-tale value.

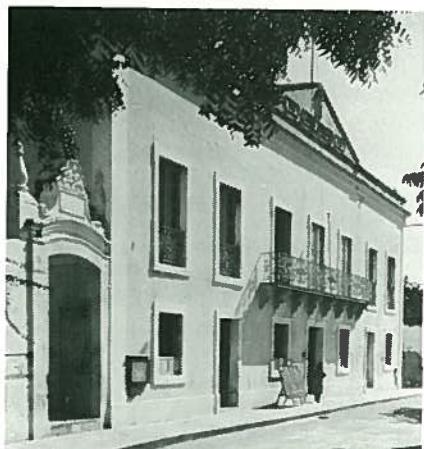
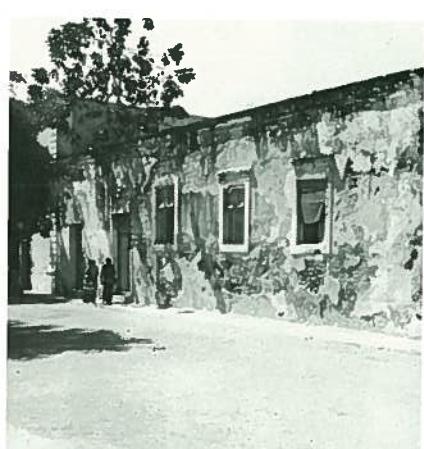
16.02 Câmara Municipal. Edifício magestoso. Actualmente sede da Administração do Distrito. Erigido em 1781. Bastante restaurado no início deste século, foram-lhe removidos muitos detalhes e elementos arquitectónicos.

16.02 Câmara Municipal. Large imposing building. Today the district administration building. Built 1781. Major restoration at the beginning of this century during which many architectural features and details were removed.

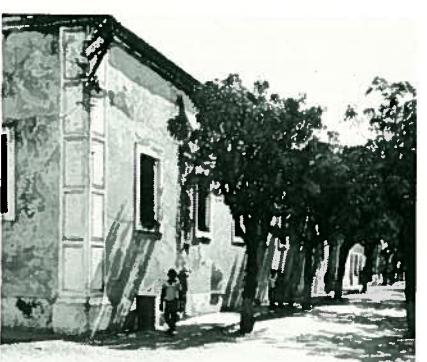
22.09 Casa grande, em ruínas. Excelentes detalhes.

22.09 Large building, in ruins. Fine details.

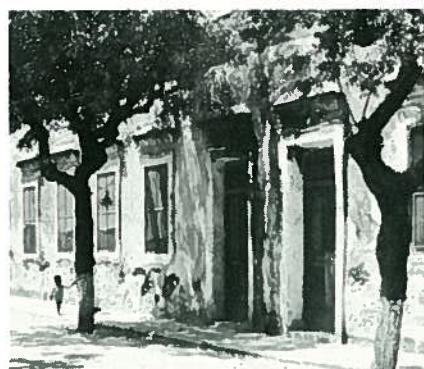
23.11 Edifício notável. Feitoria. Excelentes interiores e detalhes. Actualmente centro de pesca.

23.11 Impressive commercial building. Fine interiors and details. Now the fishery centre.

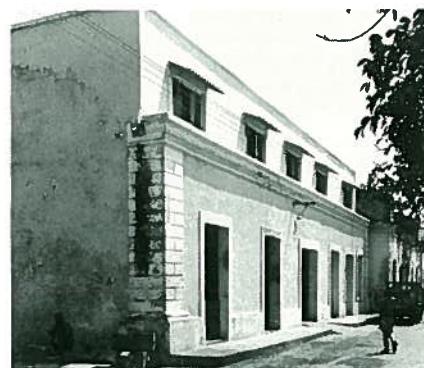
23.13 Edifício notável. Feitoria. Em estado de deterioração.

23.13 Impressive commercial building. In a state of decay.

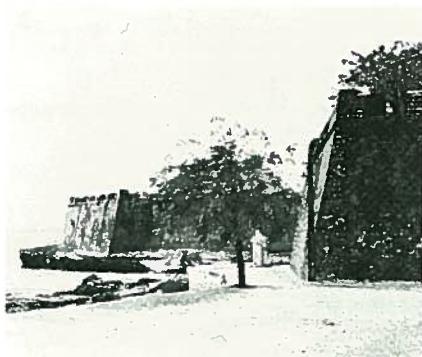
1.01 Fortaleza de S. Sebastião

A decisão de construir a fortaleza data de 1545 e ela foi iniciada em 1558. Não se encontrava ainda terminada quando, em 1607, foi atacada pelos holandeses, mas foi concluída logo a seguir, em 1620. O edifício necessita de manutenção geral, a área de entrada e a Casa dos Oficiais encontram-se seriamente danificadas.

The decision to build the fortress was taken in 1545 and construction work began in 1558. It was still not complete when attacked by the Dutch in 1607, but was finished shortly afterwards in 1620. The building requires general maintenance, the entrance area and the officers' quarters are threatened by decay.

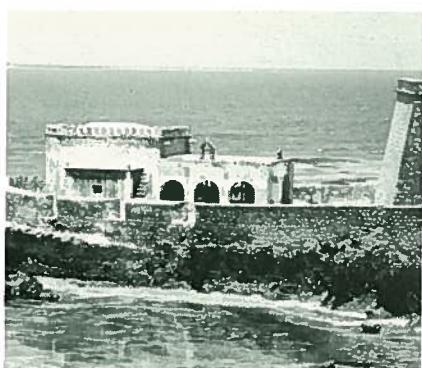
1.02 Capela de Nossa Senhora do Baluarte

A Capela, edificada sobre o baluarte mais antigo na parte exterior da Fortaleza de S. Sebastião, foi construída em 1522. Em estilo medieval clássico português, 'Manuelino', com abóbadas cruzadas, é provavelmente o edifício mais antigo preservado em Moçambique. Encontra-se em razoável estado de conservação, excepto o alpendre que ameaça ruir.

The chapel, which stands on the oldest bastion outside Fortaleza de S. Sebastião was built in 1522. The building is in the style of the late portuguese middle ages, Manuelino, with groin vaulting, and is probably Mozambique's oldest preserved building. The chapel is in good condition but the narthex is threatened.

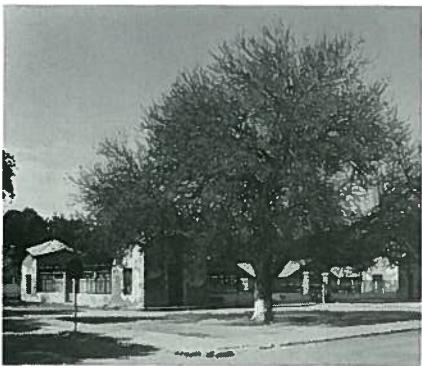
20.01 Mercado Municipal

Built in 1887 as the island's permanent purpose-built market building. The complex has a symmetrical quadratic plan, the corners of which are emphasized with small towers which are connected by tall iron railings. The complex with its outdoor facilities is still in use today, though with reduced activity. In good condition though in need of maintenance.

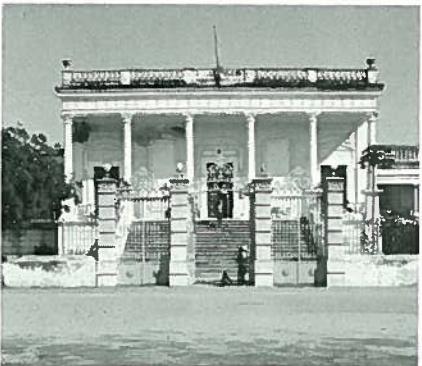
27.01 Hospital

The hospital was built in 1877 on the same spot where the earlier Convento-hospital de S. João de Deus once stood. It was altered to a pavilion hospital in 1880 consisting of a number of individual buildings laid out a set distance apart due to the danger of infection. The hospital is a large symmetrical complex built in late classical Schinkel style with several fine room arrangements. The complex includes two large water storage basins which form a square, they have profiled copings and are equipped with flywheel pumps. Part of the complex is still in use. In a state of decay.

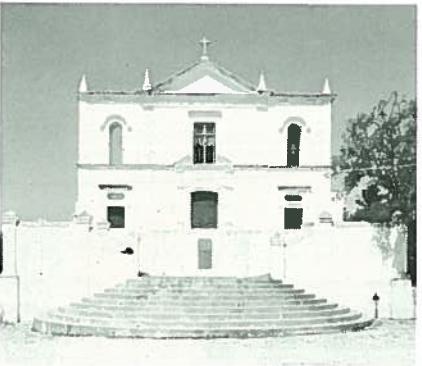
30.01 Igreja da Saúde

The church was constructed during the first half of the 17th Century. It contains the second of the two gilded alter pieces on Ilha. Badly maintained.

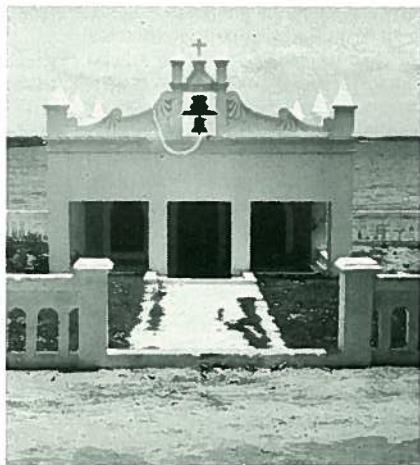
**33.01 Igreja e Fortim de Sto.António**

The first St. António fortress was built in 1587, and demolished again in 1598. The existing fortification dates from 1820. The oldest church was built at the beginning of the 16th Century but fell into ruin, the choir being rebuilt in 1820. The existing church was built in 1969. In good condition, cracks need to be repaired.

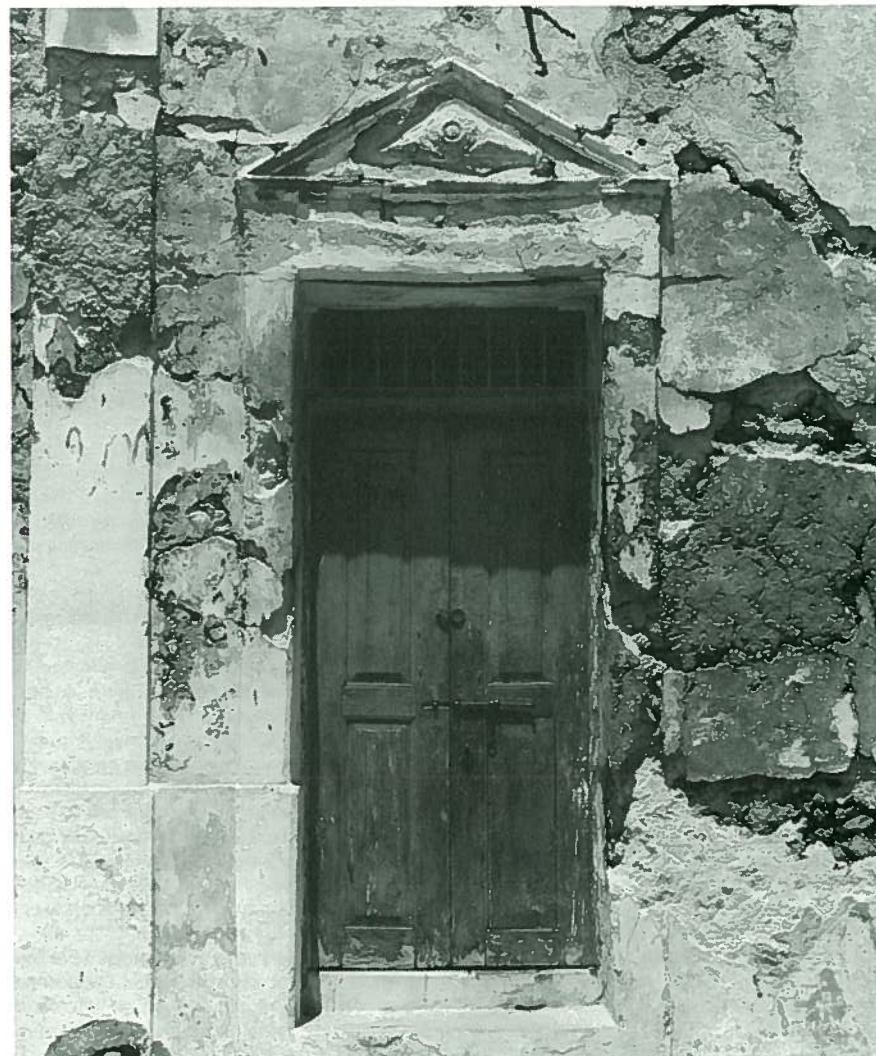
6 4 Reparações recentes, com emprego de cimento, nomeadamente no conserto do reboco das fachadas, provaram-se inadequadas. Este material não é compatível com a alvenaria porosa das paredes de calcáreo, que, passado algum tempo, são deslocadas pela inflexível e dura argamassa de cimento. Acontece que tudo acaba 4 por se soltar e cair. O reboco de cimento impede também a secagem da humidade que tenha penetrado na obra de alvenaria, e se acumula por detrás da camada de cimento, provocando a sua queda e arrastando o reboco de cal a que estava ligada.

6 Recent repairs using cement, to patch peeling render for instance, have proved unsuccessful. The material is not compatible with the porous limestone masonry which after some time is spalled by the action of the hard inflexible cement mortar. The whole surface loosens and falls away. Cement mortar can also hinder the drying out of any moisture present in the stone-

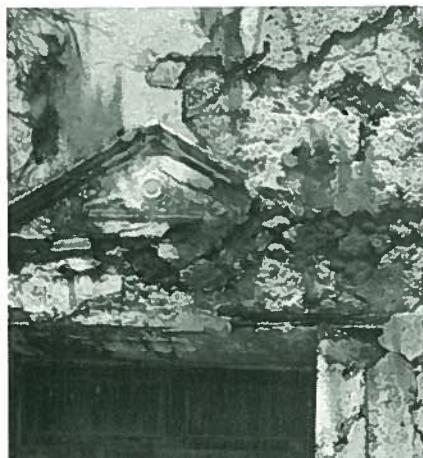
4 work. The moisture accumulates behind the layer of cement render finally forcing it away from the stonework, along with any adjoining lime mortar.

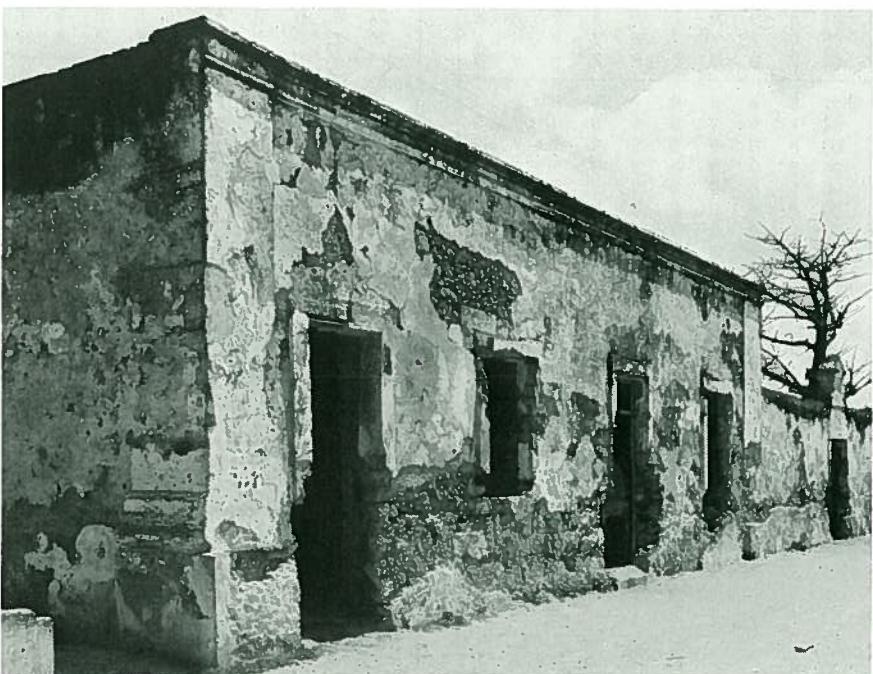
Schematic registration of alterations in the condition of selected buildings.

An exact evaluation of the extent of deterioration in the stone-built town has not been possible. In 1981, however, the restoration office surveyed the general condition of about 50 buildings. The survey was repeated in 1983, and in 1984 carried out for a third time.

The evaluations appear in the table below, where the following symbols are used to denote the condition of the various buildings : ○ — good condition, ○ — minor damage, ● — medium damage, ● — major damage, ● — destroyed.

The following conclusions can be drawn from the table: From 1981 to 1983, 23% of the buildings changed category from 'minor damage' to 'destroyed', 15% changed from 'medium damage' and 'major damage' to 'destroyed' and 19% remained in the 'destroyed' category. Subsequently the number of buildings classified as destroyed increased from 19% in 1981 to 58% in 1983.

In 1984 the tendency was the same, but 4 buildings had been restored and had advanced categories from 'destroyed' to 'good condition'. Where the roofs remain intact deterioration occurs very slowly or hardly at all.

Deterioration occurs at a rapid pace once the roofs are damaged but slows down once they collapse. Penetrating water, vegetation and people are mostly responsible for the initial damage, termite attack is a secondary threat in this context.

Once the deterioration has been halted buildings with roofs and storey floors in category 4, 5 and 6 should be protected against further decay as quickly as possible. Vegetation should be removed from the building. Repairs should be carried out to the roof, or alternatively a temporary covering provided. Termite attack should be checked. Where rot occurs the affected area should be dried out and ventilated and possibly treated with timber preservative. Trapped moisture should be allowed to drain away, at least temporarily, without damaging the masonry or other parts of the structure.

Where roofs, storey floors or stonework have collapsed the debris should be cleared. Limestone blocks for roofs or storey flooring can be sorted according to size and stacked for future use. Collapsed wall material can be similarly sorted and stored, here the sorting needs to be more precise. Gravel and rubble can also be reused. The buildings must be secured against the removal or destruction of the fabric by the population.

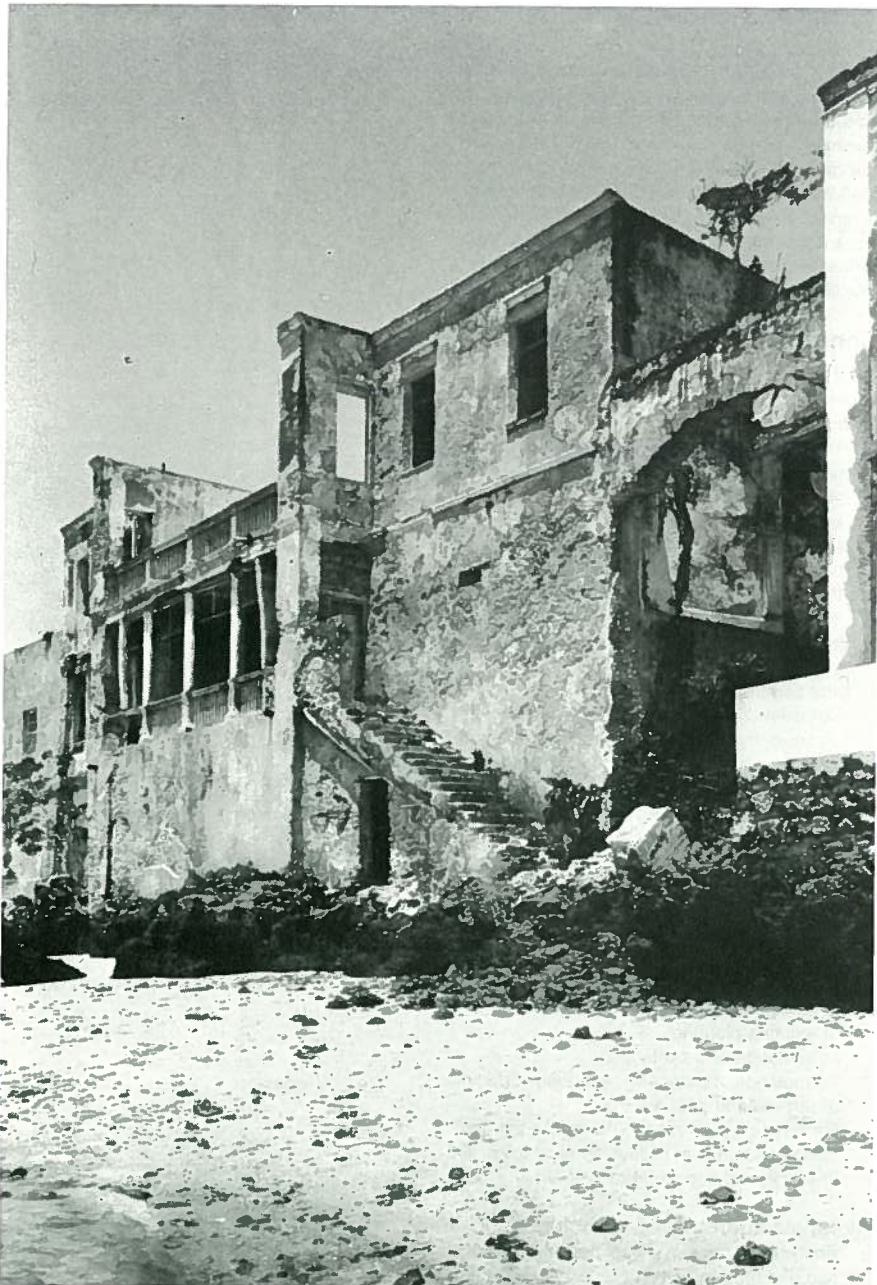
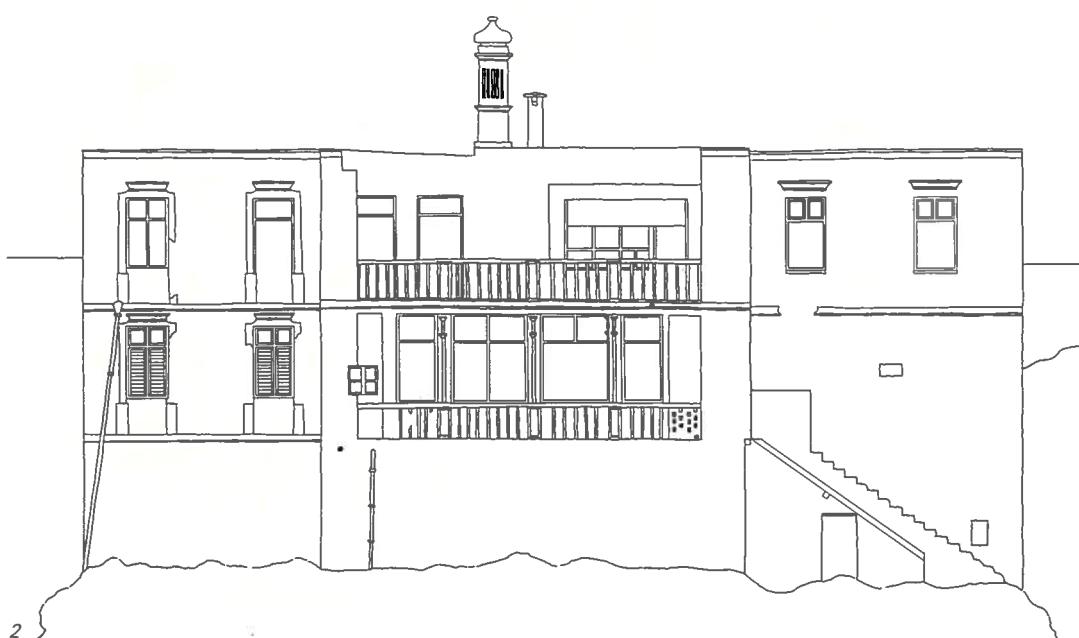
The studies of building no. 3.03, represent an example of the level of information which can be brought to light concerning a given building's historical development in a timerestricted investigation.

In principle such surveys ought to be carried out on all buildings before they are restored, rebuilt, or brought into use. Relevant archive material would form an important supplement to the survey information, though none was used in this case. The only available sources have been historical map extracts. One of these, a map from 1754 by Francisco de Mello e Castro, shows the building as single storey comprising a front building and a side wing, corresponding with observations made during the survey.

The nature of the render at points a and b (see plan of ground floor) indicates that the masonry at the corners is all of similar age. Render markings at points c, d and e indicate that the cross walls are built into the external wall of the front building which faces the yard, and are subsequently later additions. Render markings on the street facade around the string course between ground and first floor show different stonework above and below, and the masonry behind the string course is limed and forms part of the ground floor facade. This indicates that the building was originally single storey, and was later heightened. Other investigations show alterations to the window arrangement of the ground floor and to the positions of partition walls. In addition, original door openings have been bricked-up in connection with the later installation of the staircase to the first floor.

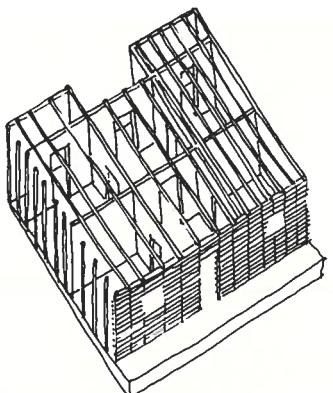
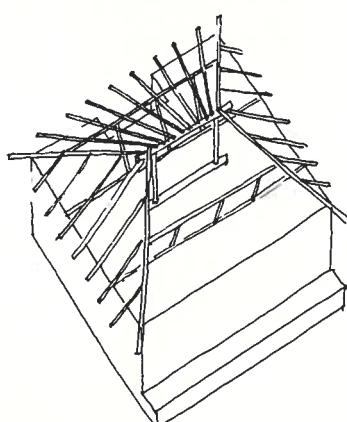
2

Dado o pouco peso da estrutura, o efeito do vento e as sobrecargas, fazem com que as paredes se desloquem independentemente umas das outras, fazendo com que o reboco nos cantos se desprenda. A estrutura dos cunhais fica assim descarnada, fazendo aumentar ainda mais os efeitos nefastos da humidade. Toda a construção fica, em seguida, ainda mais debilitada pelo apodrecimento das estacas enterradas no chão. A ação da muchén pode ser por vezes tão violenta, que as estacas e as varas de bambu desaparecem completamente, ficando sómente de pé as pedras barradas e o reboco, parecendo uma carcaça descarnada.

Due to the lightweight construction the effects of wind or physical pressure cause the walls to move independently of each other. This occurs to such extent that the rendering at the corners of the building flakes off. The internal construction of the corners is exposed and the effects of moisture and damp increase as a consequence. The construction is further weakened by rot which sets in to the sunken posts. Termite attacks can at times be so violent that posts and bamboos are completely obliterated leaving only the stone-and-paste filling and the render layers as free-standing shells.

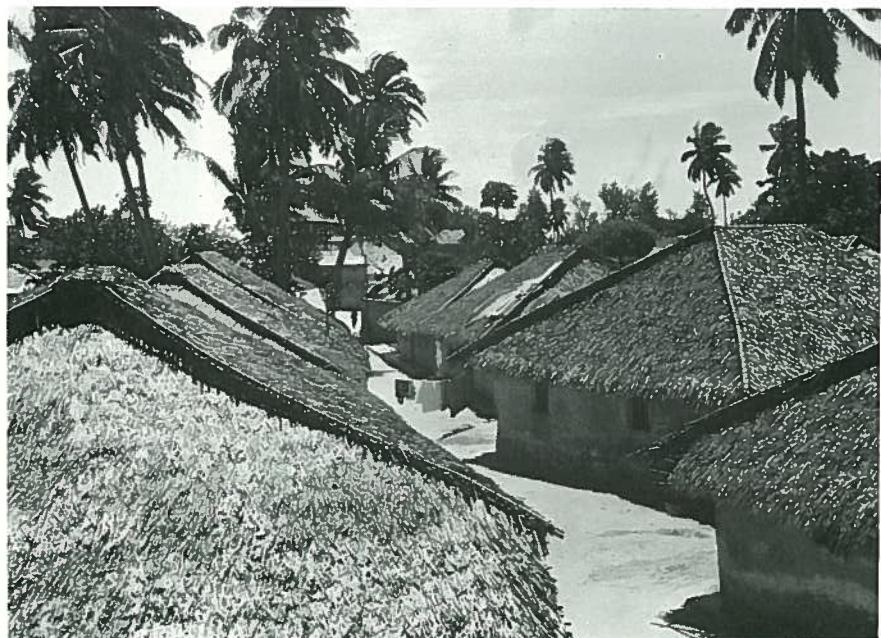
1

The roofs are generally in very poor condition. The lack of macuti results in a progressive deterioration of the quality of roof covering. Patching can be seen everywhere and most of the roofs tend to only provide shade from the sun and not shelter from the wind and rain.

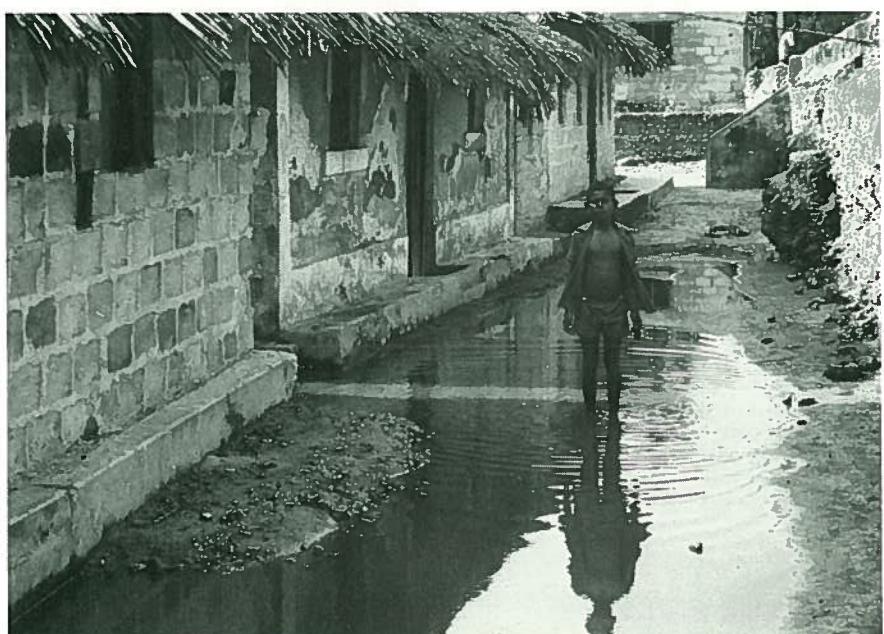
6

By far the majority of the floors are situated directly on, or just slightly above ground level and the buildings in the lower lying areas are occasionally flooded out during the rains. In the dry period sand and blown dust cause unhealthy conditions. Draining of the lowest lying areas and strengthening of the surface of surrounding open areas, streets, roads and passages will be necessary to improve the health and well-being of the buildings and their occupants.

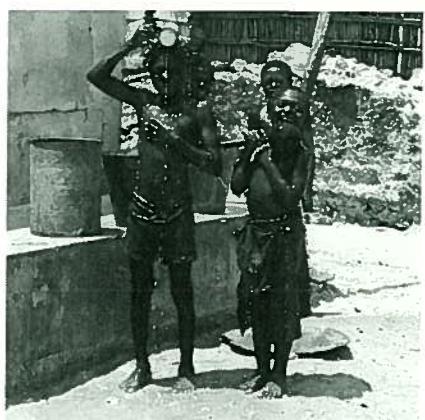
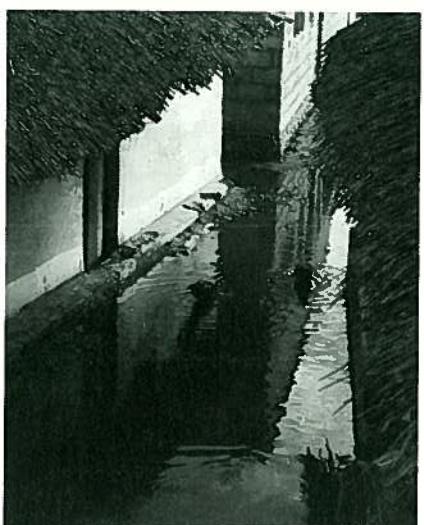
MARANGONHA
ESTEU

The majority of the houses have bathrooms with a small drain outside the building to take foul water and urine. The few houses which have a water closet each have a septic tank with a drain. Of the nine public toilets on Ilha only two are in working order. The majority of the inhabitants of the 'macuti town' relieve themselves on the beach, not because of any cultural motive but simply because they lack any alternative convenience. The numerous floods which occur in the lowest areas of the 'macuti town' cause infiltration of domestic waste water into the wells. The projected installation of a rain water drainage system in the 'macuti town' has never been realised. The area has rudimentary public lighting, and a small number of houses have an electricity supply.

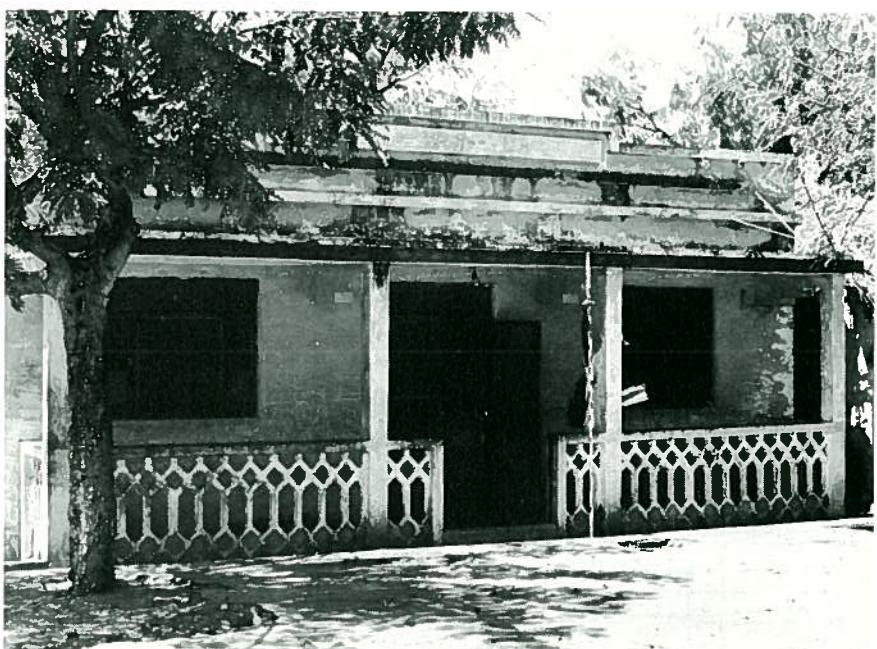
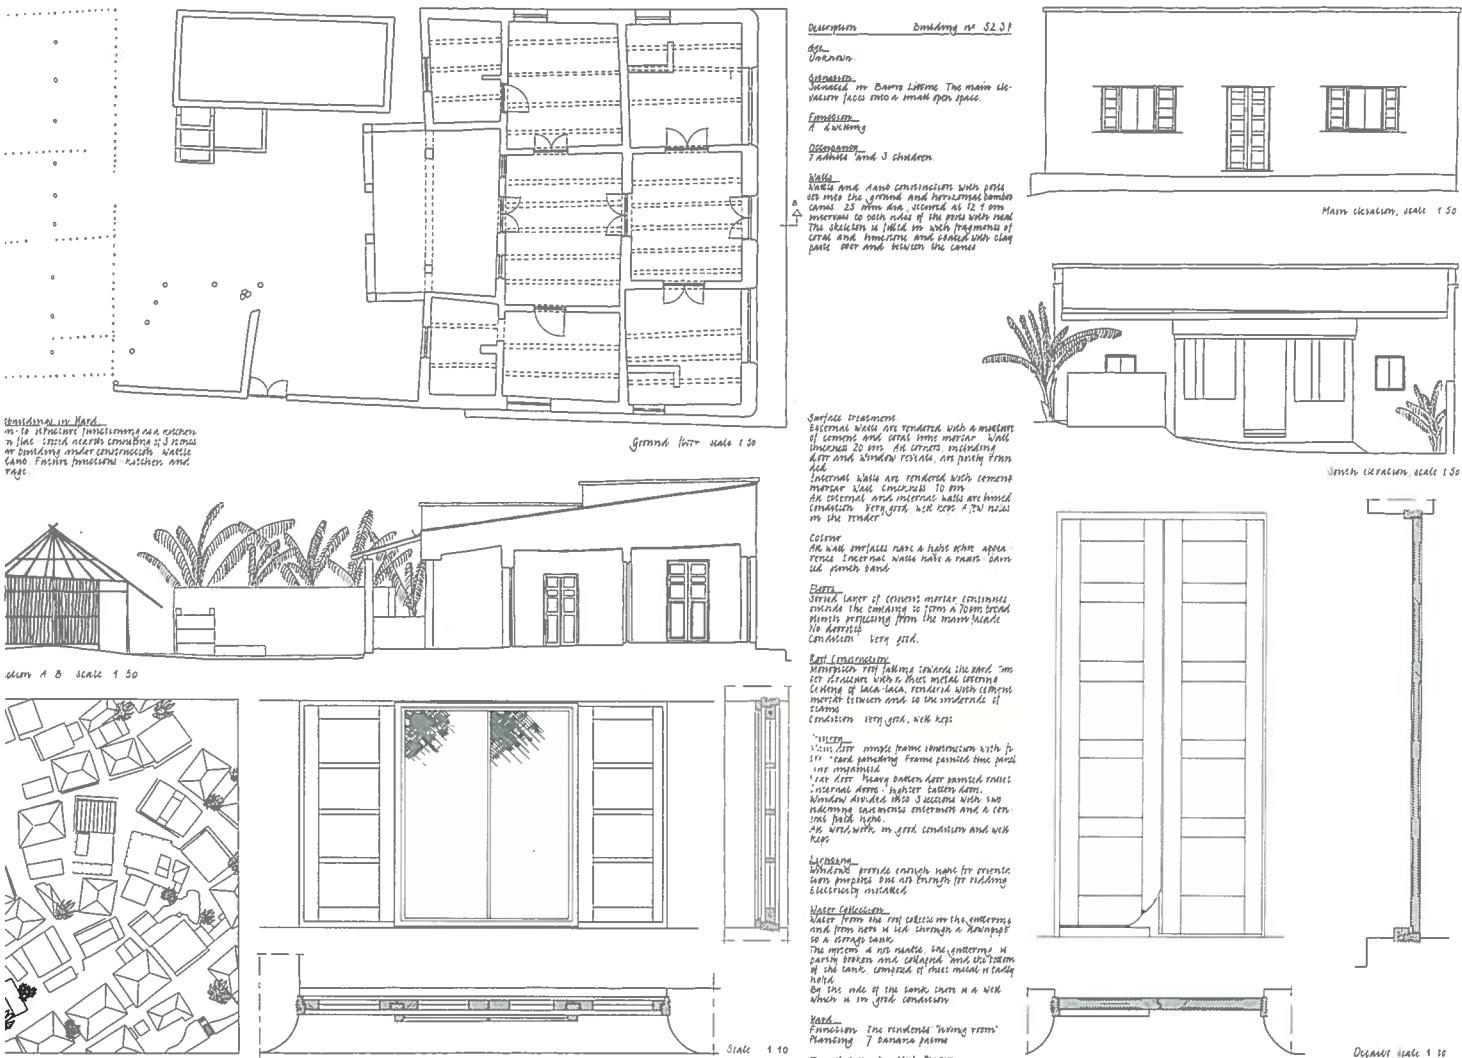
The walls are of wattle and daub construction and the building has a monopitch roof falling towards the yard. The roof structure is timber with a sheet metal covering.

Rainwater from the roof is collected in the guttering from where it is led through a downpipe to a storage cistern. The system is not usable — both the guttering and the cistern are in very bad technical condition. There is a usable well in the yard space. A rear building is under construction, it is intended to be used for kitchen and storage functions.

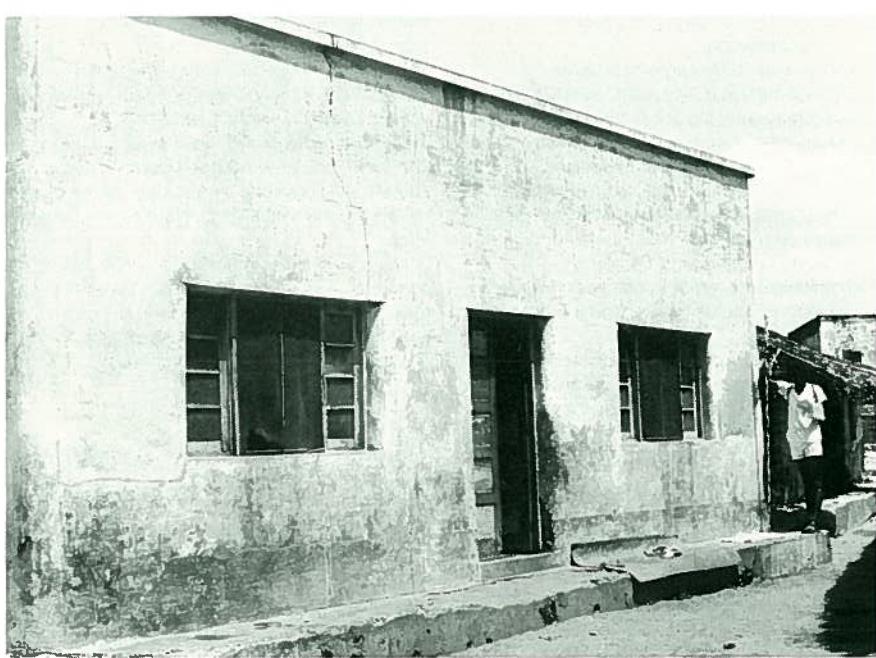
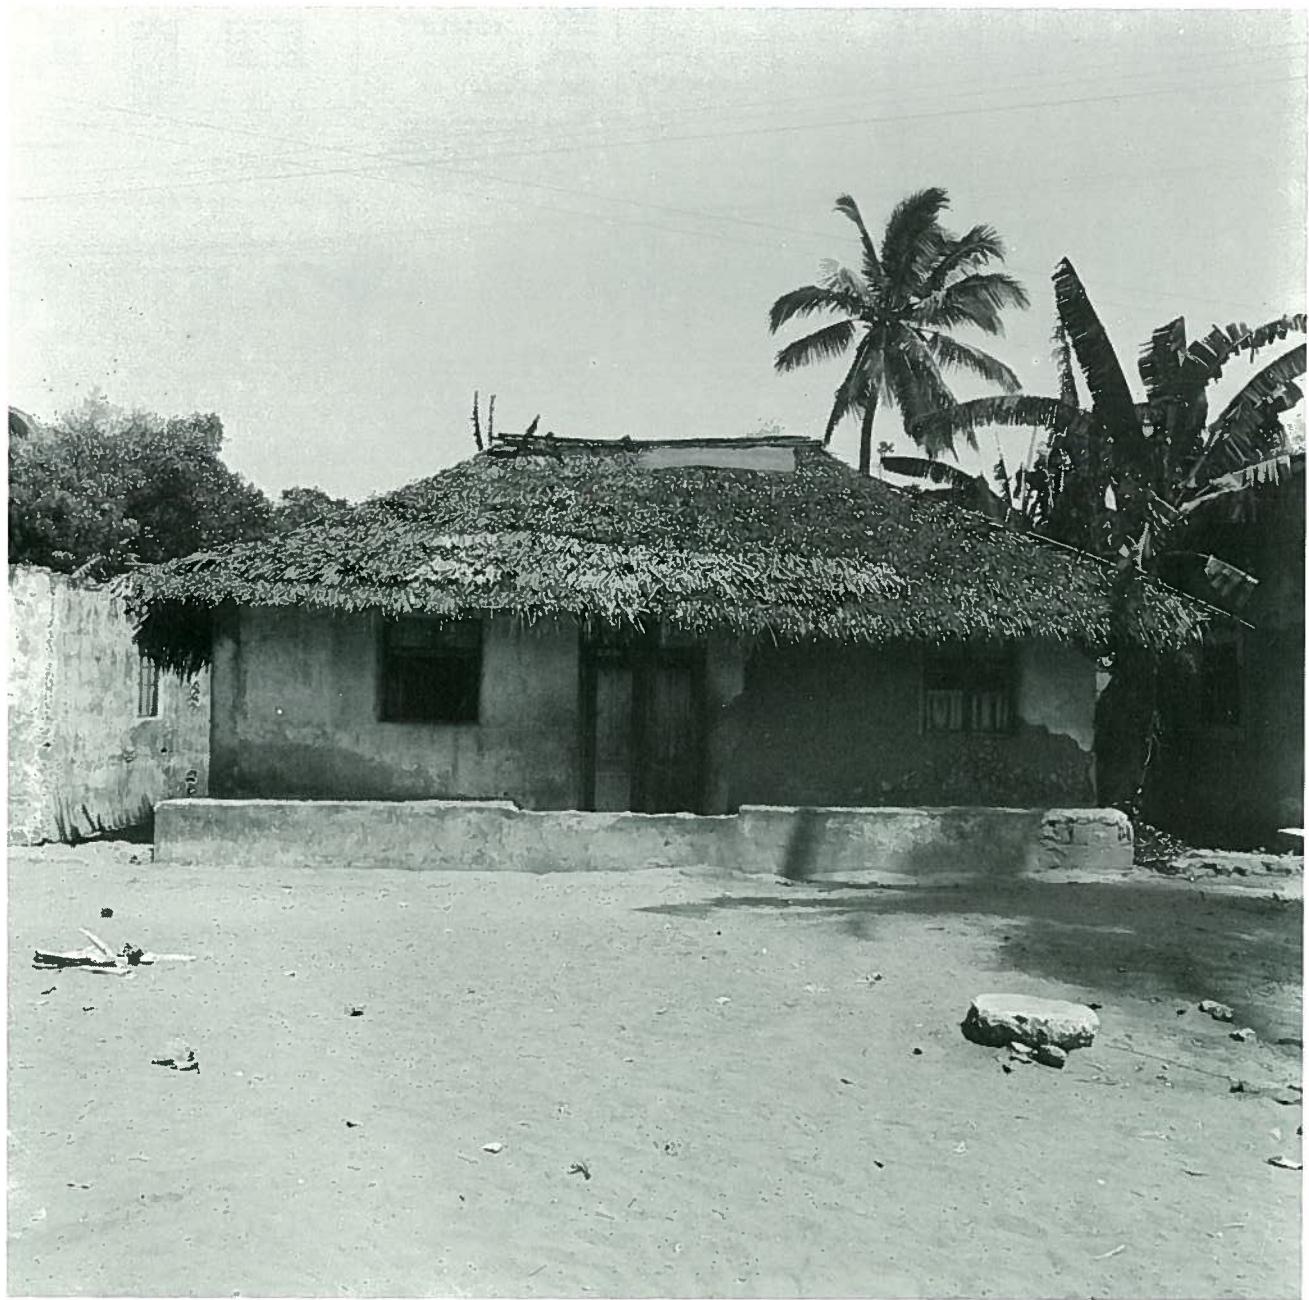
Edifício nº 14 no Bairro Quirahi

The building is used as a dwelling and the main facade faces a fairly large open space/road. The yard is used for kitchen functions, as a 'living room' and occasionally as a sleeping area. The walls are of wattle and daub construction and the mud covering is missing in some places on the internal walls exposing the wooden skeleton.

In one room the floor consists of smooth finished concrete, in all of the other rooms the floors are rammed earth. The street facade is limed ochre and the joinery is painted Prussian blue. Daylight is let in through the shutters.
